## مورفومتری فرسایش آبکندی و عوامل مؤثر بر ایجاد و گسترش آن (حوضه‌ی دشت چم فاضل در جنوب غرب استان ایلام)

واژگان کلیدی: مورفومتری، فرسایش آبکندی (خندقی)، حوضه‌ی دشت چم فاضل، استان ایلام، عوامل مؤثر بر ایجاد فرسایش آبکندی

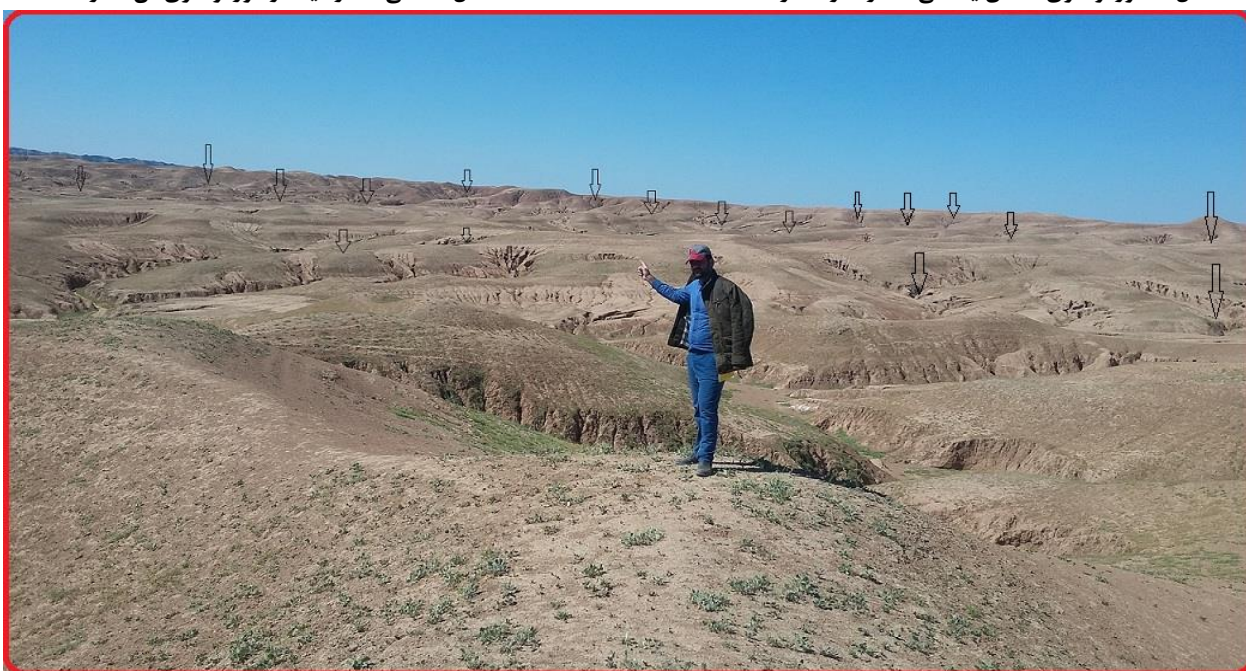
شکل ۳: تراکم خندق یا گالی های ایجاد شده در سطح دشت چم فاضل (نگارنده)

جزء گالی های متوسط تا عمیق به شمار می آیند. همچنین مقطع گالی ها به علت اینکه در اراضی سست ایجاد شده است U شکل بوده و حوضه ای در حدود ۱۵۰ هکتار از اراضی این منطقه را تحت تأثیر قرار داده است.
