## مورفومتری فرسایش آبکندي و عوامل مؤثر بر ایجاد و گسترش آن (حوضه‌ی دشت چم فاضل در جنوب غرب استان ایلام)

نورالله نیک پور<sup>۱</sup> ، دانشجوی دکتری ژئومرفولوژی، گروه جغرافیا ، دانشگاه سیستان و بلوچستان، زاهدان، ایران.  
صادق فتوحی، دانشیار ژئومرفولوژی، گروه جغرافیا ، دانشگاه سیستان و بلوچستان، زاهدان، ایران.  
حسین نگارش، استاد ژئومرفولوژی، گروه جغرافیا، دانشگاه سیستان و بلوچستان، زاهدان، ایران.  
مسعود سیستانی، دانشجوی دکتری ژئومرفولوژی، گروه جغرافیا، دانشگاه سیستان و بلوچستان، زاهدان، ایران.

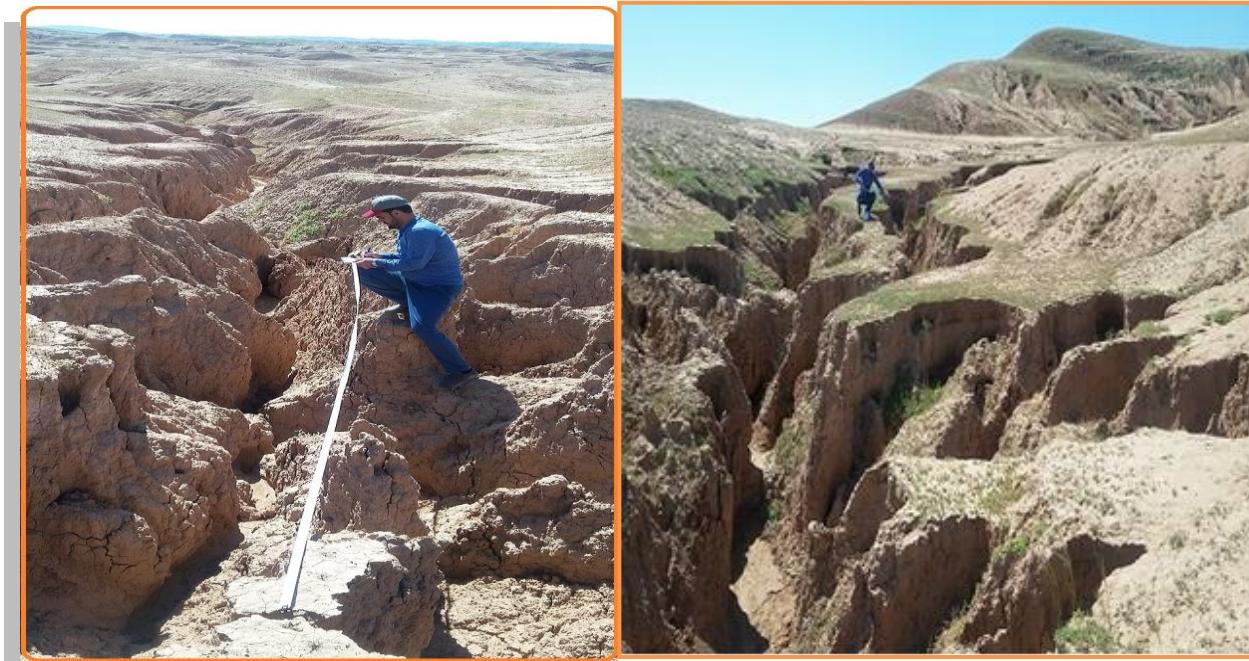
شکل ۱: گالی شماره یک و مورفومتری آن (نگارنده)

با توجه به داده‌ها در جدول شماره ۲ می‌توان نتیجه گرفت که آبکندهای حوضه به صورت عمدتاً دندانه دار و پنجه‌ای، دائمی، از نوع آبکندهای متوسط تا بزرگ می‌باشند که به صورت پیوسته گسترش یافته‌اند. در ادامه تصاویری از مورفومتری گالی‌های نمونه را مشاهده می‌کنید که در هنگام بازدید میدانی از منطقه مورد مطالعه برداشت شده است. (عکس‌های شماره ۱ و ۲ و ۳).

طول خندق به m	ارتفاع از سطح دریا به m	موقعیت خندق‌های sampel	عمق خندق به m	عرض خندق به m	مورفومتری خندق‌های sampel
۹۰	۲۹۷	N: ۳۲°.۳۷' .۵۱" E: ۴۷°.۳۳' .۲۷"	۲	۵	خندق یا گالی شماره یک
۱۱۰	۲۷۳	N: ۳۲°.۳۶' .۵۴" E: ۴۷°.۳۵' .۲"	۱.۶۰	۳	خندق یا گالی شماره دو
۱۳۵	۲۴۵	N: ۳۲°.۳۵' .۳۶" E: ۴۷°.۲۶' .۷۵"	۲.۵	۷	خندق یا گالی شماره سه

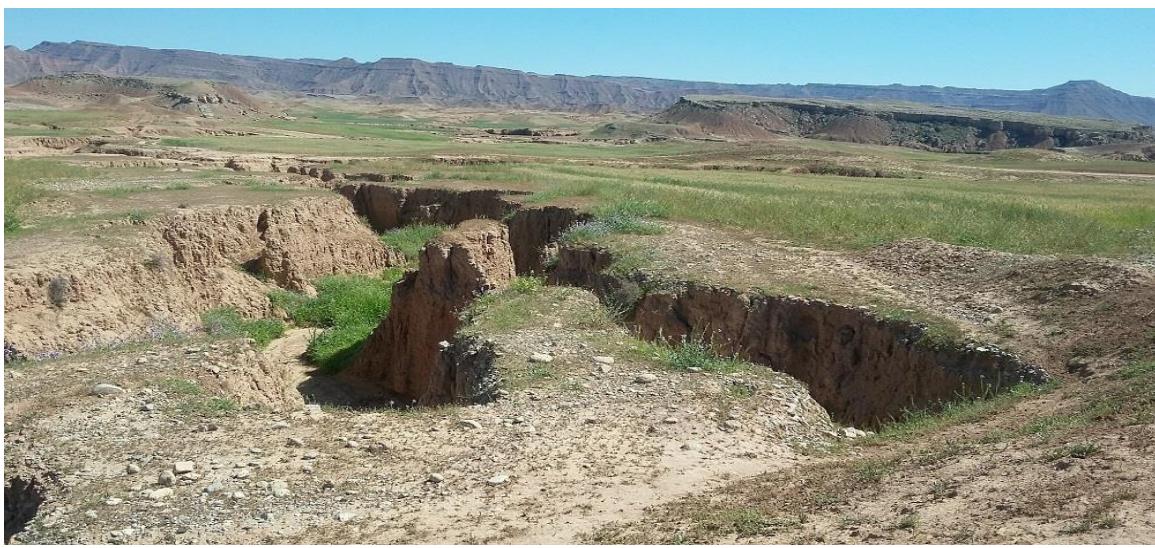
شکل ۴ : کاربری اراضی منطقه (گندم و جو) تحت تأثیر فرشایش آبکندی

کاربری اراضی منطقه مورد مطالعه با توجه به اینکه قبلاً به صورت دیم کشت می‌شد، به دلیل فرسایش بسیار شدید (گالی زایی) و صعب العبور شدن برای رفت و آمد ماشین‌های کشاورزی و همچنین خشکسالی‌های اخیر تقریباً به صورت مرتع و بایر رها شده و فقط زمین‌های بسیار ناچیزی از آن به صورت گندم و جو کشت می‌شود که آن هم خود اگر مورد بی‌توجهی مسئولان واقع شود به تدریج توسط آبکند‌ها تخریب خواهد شد و به صورت یک محیط بایر و بلا استفاده باقی خواهد ماند. به همین جهت یکی از پارامترهای گسترش فعالیت گالی زایی در منطقه رها سازی زمین‌ها توسط کشاورزان و عدم توجه مسئولان و کشاورزان به وضعیت تخریب و فرسایش این زمینها می‌باشد. با توجه به نقشه شماره ۳، محدوده سفید رنگ در نقشه، محدوده اصلی گالی زایی (فرسایش آبکندی) است که مساحت آن حدود ۱۵۰ هکتار می‌باشد. و بجز پایین دست سد دویرج در غرب این حوضه که مناسب برای کشاورزی به صورت آبی است در دیگر مناطق حوضه کشاورزی به صورت دیم و پراکنده صورت می‌گیرد که عامل اصلی این کشاورزی به صورت پراکنده فرسایش آبکندی می‌باشد. از این رو کاربری اراضی مدیریت نشده و رها شده یکی دیگر از عوامل تحول فرسایش آبکندی در منطقه است. در اینجا فرسایش آبکندی نه تنها تحت تأثیر کاشت نادرست و تخریب زمین توسط کشاورزان قرار نگرفته، بلکه به علت عدم توجه کشاورزان به این زمین‌ها و رها کردن آنها به صورت بایر به علت خشکسالی باعث تشدید فرسایش آبکندی در منطقه شده است.

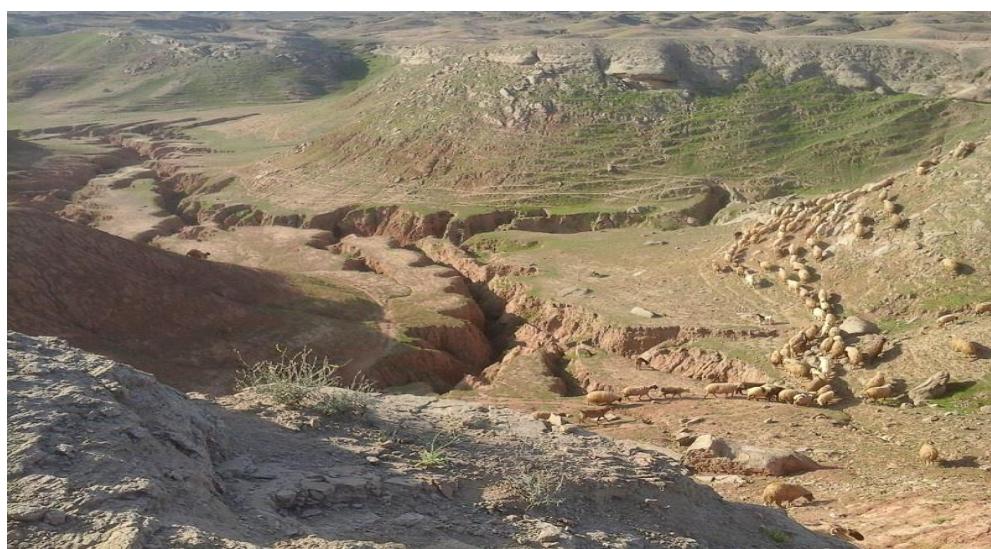
شکل ۵: نقش چرای بی رویه در تشدید فرسایش آبکندي منطقه(نگارنده)

با توجه به اینکه محدوده مورد مطالعه در غرب کشور و در نزدیکی مرز ایران و عراق واقع شده است و دارای آب و هوای نسبتاً گرم می باشد، محل قشلاق تمامی دامداران شهرستان آبدانان و دهلران و همچنین محل قشلاق دامداران مناطق سردسیر کرمانشاه و همدان نیز می باشد. از این رو چرای مفرط و بی رویه دام در این منطقه موجب تخریب پوشش گیاهی و لگدمال کردن خاکدانه ها می شود که این عمل خود موجب تسهیل نمودن مکانسیم فرسایش خاک در منطقه شده و شرایط تشکیل آبکندها را در منطقه دوچندان نموده است. به نظر می رسد با توجه به حجم سنگین چرای دام در منطقه، چرای بی رویه جزء اولین عوامل تأثیر گذار در تشدید فرسایش آبکندي در منطقه است.
