ارزیابی کمی ناپایداری کناره ای رودخانه جاجرود در بالادست سد لتیان

معصومه غلامی؛ دانشجوی دکتری ژئومورفولوژی، دانشگاه خوارزمی، تهران، ایران.
علی احمدآبادی؛ دانشیار گروه ژئومورفولوژی، دانشگاه خوارزمی، تهران، ایران.
عزت اله قنواتی؛ استاد گروه ژئومورفولوژی، دانشگاه خوارزمی، تهران، ایران.

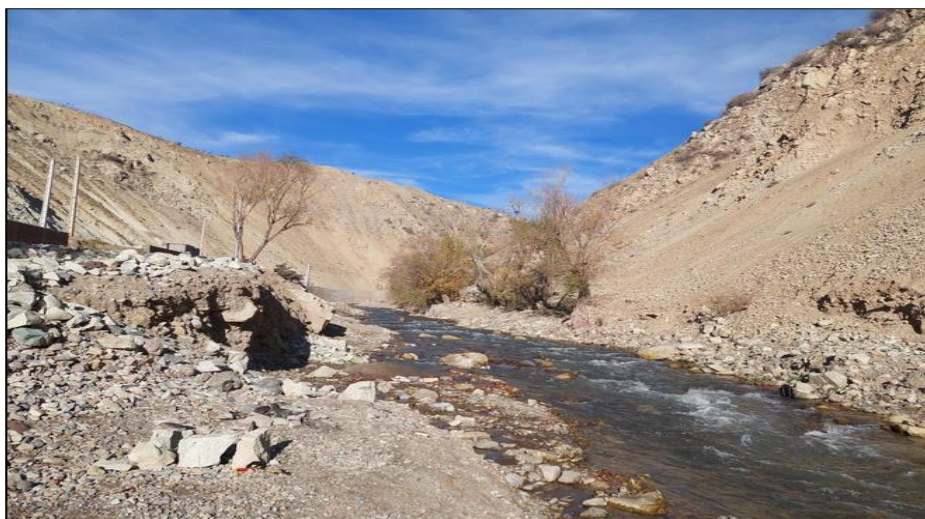
شکل ۵. تصویری از بازه فرسایش پذیر رودخانه جاجرود، از امین آباد تا رودک (بازه ۲)
