## مورفومتری فرسایش آبکندی و عوامل مؤثر بر ایجاد و گسترش آن (حوضه‌ی دشت چم فاضل در جنوب غرب استان ایلام)

نورالله نیک پور<sup>۱</sup>، دانشجوی دکتری ژئومورفولوژی، گروه جغرافیا، دانشگاه سیستان و بلوچستان، زاهدان، ایران.  
صمد فتوحی، دانشیار ژئومورفولوژی، گروه جغرافیا، دانشگاه سیستان و بلوچستان، زاهدان، ایران.  
حسین نگارش، استاد ژئومورفولوژی، گروه جغرافیا، دانشگاه سیستان و بلوچستان، زاهدان، ایران.  
مسعود سیستانی، دانشجوی دکتری ژئومورفولوژی، گروه جغرافیا، دانشگاه سیستان و بلوچستان، زاهدان، ایران.

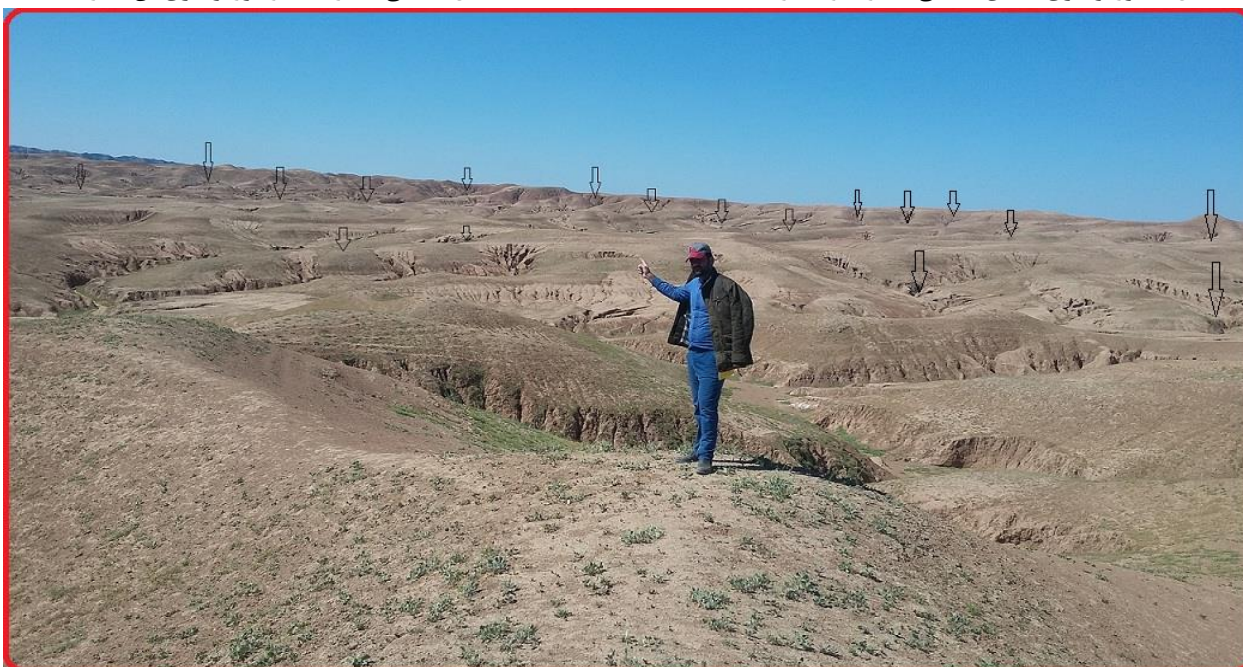
شکل ۳: تراکم خندق یا گالی های ایجاد شده در سطح دشت چم فاضل (نگارنده)

با توجه به داده ها در جدول شماره ۲ می توان نتیجه گرفت که آبکندهای حوضه به صورت عمدتاً دنداندار و پنجه ای، دائمی، از نوع آبکندهای متوسط تا بزرگ می باشند که به صورت پیوسته گسترش یافته اند. در ادامه تصاویری از مورفومتری گالی های نمونه را مشاهده می کنید که در هنگام بازدید میدانی از منطقه مورد مطالعه برداشت شده است. (عکس های شماره ۱ و ۲ و ۳).

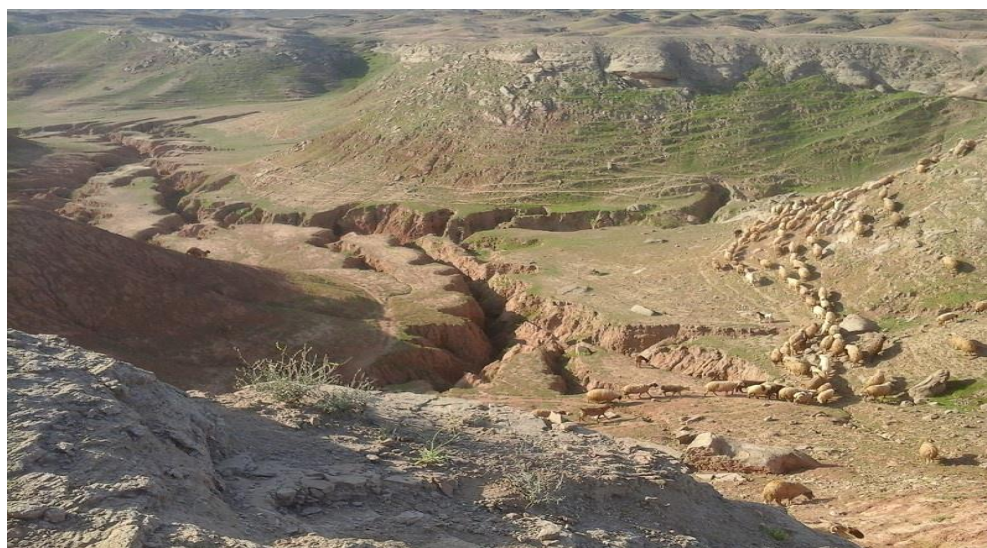
شکل ۵: نقش چرای بی رویه در تشدید فرسایش آبکندی منطقه (نگارنده)

با توجه به اینکه محدوده مورد مطالعه در غرب کشور و در نزدیکی مرز ایران و عراق واقع شده است و دارای آب و هوای نسبتاً گرم می‌باشد، محل قشلاق تمامی دامداران شهرستان آبدانان و دهلران و همچنین محل قشلاق دامداران مناطق سردسیر کرمانشاه و همدان نیز می‌باشد. از این رو چرای مفرط و بی رویه دام در این منطقه موجب تخریب پوشش گیاهی و لگدمال کردن خاکدانه‌ها می‌شود که این عمل خود موجب تسهیل نمودن مکانسیم فرسایش خاک در منطقه شده و شرایط تشکیل آبکندی را در منطقه دوچندان نموده است. به نظر می‌رسد با توجه به حجم سنگین چرای دام در منطقه، چرای بی رویه جزء اولین عوامل تأثیر گذار در تشدید فرسایش آبکندی در منطقه است.
